# Determinação de Propriedades Mecânicas dos Condutores CAA – Gossbeak para o Processo de Retracionamento

C.B. Carletti, CCDM-UFSCar/Unesp; E.C. Bonome, CCDM-UFSCar/Unesp, C. Bolfarini, CCDM – UFSCar/Unesp, M. A. Sylvestre, CCDM – UFSCar/Unesp, R. L. Vicentim, CCDM – UFSCar/Unesp, R. Lavandoski, CTEEP

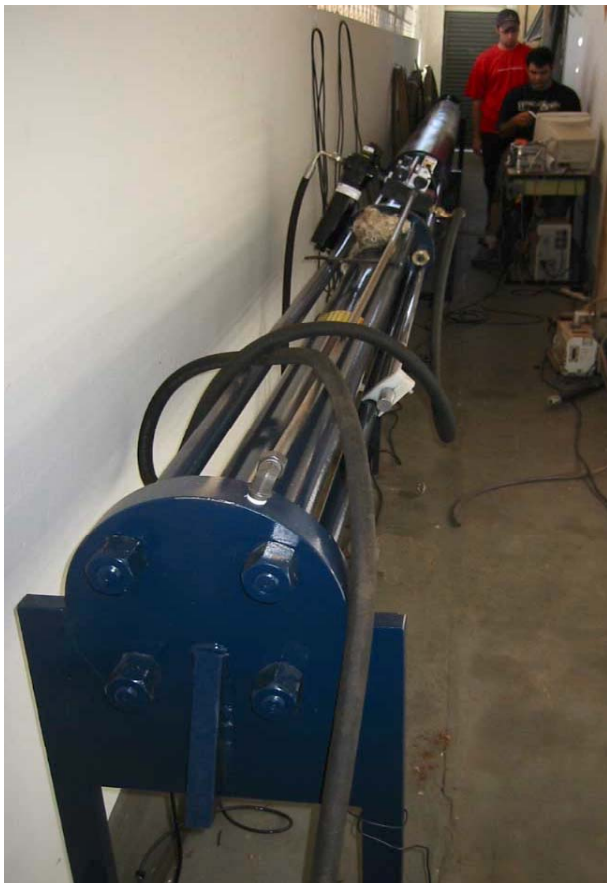
Assim foi construído um equipamento com de 12,5m de comprimento com capacidade de 20 ton com sistema de aquisição de dados para realização do ensaio. A figura 01 mostra o equipamento em detalhe.

Figura 01 – Máquina de ensaio de tração.

Para realização do ensaio de tração fez-se necessário a construção de uma máquina especial de ensaios devido as condições de comprimento mínimo de corpo de prova solicitadas pela norma adotada NBR7302 [7].

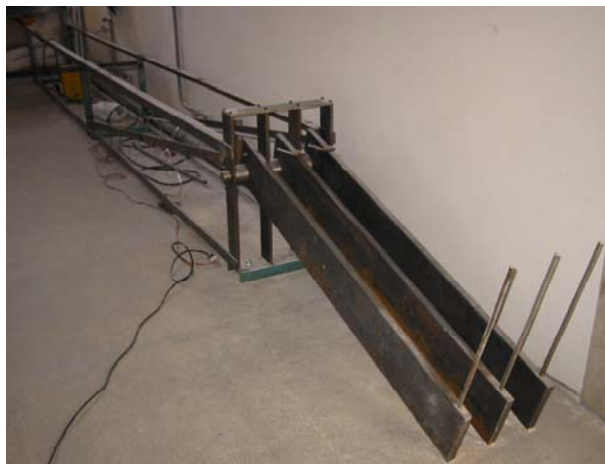
Assim como ensaio de tração fez-se necessário desenvolver e construir o equipamento para ensaio. O ensaio consiste na fixação do corpo de prova de 5m de comprimento a um ponto rígido, o qual é submetido a uma carga constante e ação de um sistema vibratório.

A frequência e a carga a que os corpos de prova estão sujeitos depende do tipo de condutor a ser ensaiado, neste caso o valor específico de frequência foi de 25Hz e o valor de carga de 2,4 ton. O ensaio é realizado até que sejam obtidos 1000000 ciclos ou que haja ruptura do corpo de prova. As figuras 02 e 03, respectivamente, ilustram a estrutura do equipamento para o ensaio de vibração e sistema de vibração.

Figura 02 – Estrutura da máquina de vibração.

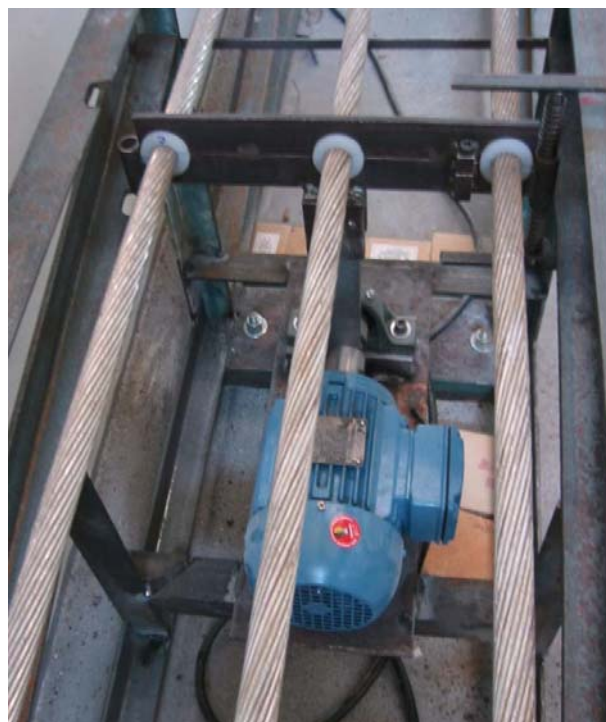
Figura 03 - Sistema de vibração.

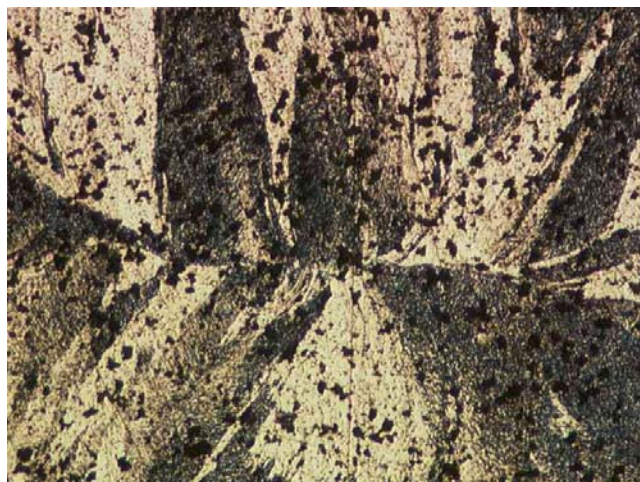
A análise microestrutural utilizando microscopia ótica foi realizada nos fios de alumínio, dos cabos novos e usados, sendo que a mesma revelou uma estrutura deformada, que é decorrente do processamento do material, como é apresentado nas figura 06 e 07.

Figura 06 – Microestrutura apresentada pelos cabos usados.

Comparando-se as microestruturas dos cabos usados com os novos, nota-se a presença pontos escuros nas amostras de cabos usados, que podem ser decorrentes da presença de intermetálicos, como  $Fe_3SiAl_{12}$ ,  $FeSiAl_8$ , já que o Fe atua como impureza e possui baixa solubilidade em alumínio. A formação em grande número deste intermetálicos estaria relacionada com o efeito Joule a que é submetido o condutor. Não foi observada nenhuma diferença microestrutural entre os cabos usados com e sem grampo.

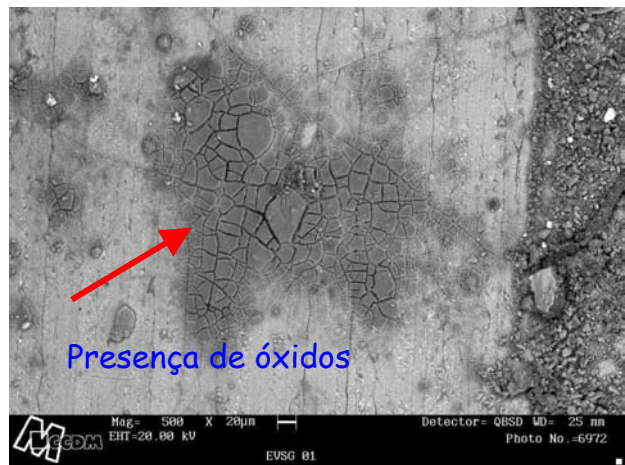
O fretting produz partículas que são produtos químicos de substâncias abrasivas e o ambiente. No caso dos condutores há a formação de um composto mais escuro, que através de microanálise foi identificado como o óxido de alumínio. A figura 09 ilustra as partículas de  $Al_2O_3$  formadas nas superfícies dos condutores.

Figura 09 – Partícula abrasiva  $Al_2O_3$  na superfície dos fios de alumínio.
