Diagnóstico do Estado dos Pára-raios, tipo SiC, em Operação no Sistema de Transmissão

A. G. Kanashiro, P. F. Obase, M. Zanotti Junior, E. W. Citron, IEE/USP

W. R. Bacega, CTEEP

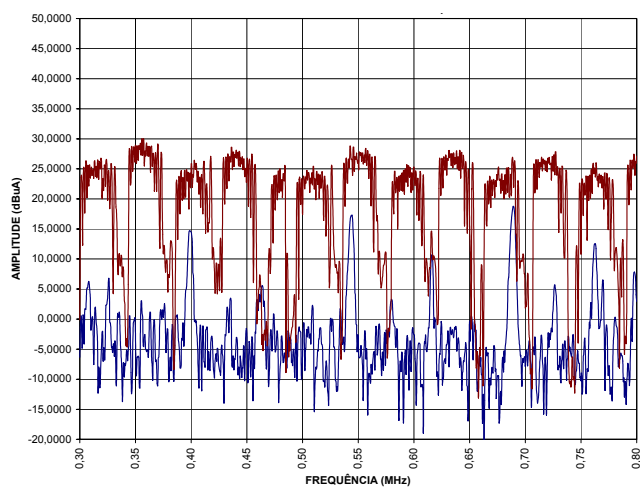
Figura 1. Medição do pára-raios e do ambiente (300 kHz - 800 kHz).

A título de ilustração é mostrado na Figuras 1 e 2 o resultado referente à amostra C5, para as faixas de frequência 300 kHz a 800 kHz e 1 MHz a 3 MHz, respectivamente. Nas figuras, podem ser visualizados, distintamente, o sinal proveniente das descargas na parte interna do pára-raios (maior amplitude) e o sinal proveniente do ambiente (menor amplitude). A amostra C5 é aquela que apresentou RIV elevado, conforme mostrado na Tabela III. As descargas internas provenientes do pára-raios emitem sinais que podem ser verificadas em uma faixa ampla do espectro (de centenas de kHz até dezenas de MHz), o que poderia viabilizar a utilização dessa técnica no campo, uma vez que a medição normalizada de RIV é realizada em frequência fixa (500 kHz ou 1 MHz).

Com exceção da amostra C5, todas as outras amostras atenderam os requisitos do fabricante C quanto aos valores de tensão disruptiva. Essa amostra apresentou componente de 3ª H igual a 7,5 %, entretanto, a defasagem foi igual a 83°. A amostra C6 apresentou amplitude da corrente de fuga igual 1,62 mA, distorção de 18 % e defasagem igual a 51°, o que pode representar deterioração dos seus componentes internos, embora tenha sido aprovada no ensaio de tensão disruptiva. As amostras C5 e C6 apresentaram valores elevados de RIV. O ensaio de termovisão acusou aquecimento elevado somente para a amostra C6. Nesse ensaio, a amostra C5 teria sido aprovada na medição de termovisão.

O diagnóstico deve ser feito com cuidado, pois foi verificado no laboratório que o pára-raios pode estar em processo de deterioração e ser aprovado na medição de termovisão e no ensaio de tensão disruptiva em frequência industrial. Nesse caso, foi detectado valor elevado de RIV, indicando a presença de descargas internas. A componente de 3ª H da corrente de fuga foi ligeiramente maior em comparação com as medições das demais amostras do mesmo fabricante. Esse fato demonstra que somente uma técnica de diagnóstico não é suficiente para uma avaliação correta do pára-raios.

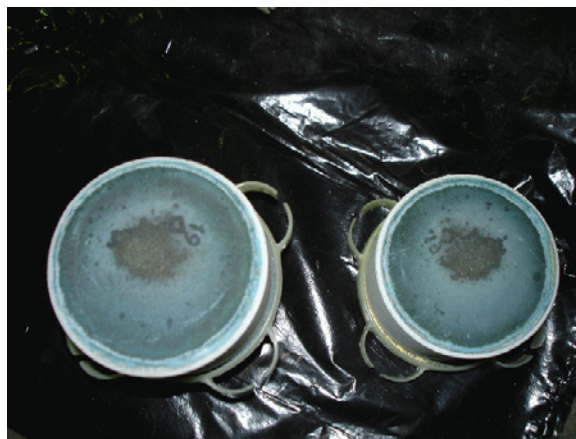
Figura 3. Blocos carbonizados.

Vários pára-raios foram desmontados, entretanto, serão mostradas somente algumas ilustrações. Durante a desmontagem de alguns pára-raios foi verificada a presença de gases e de bolor, presença de umidade nos módulos inferiores e alguns blocos carbonizados, conforme mostra a Figura 3. Alguns pára-raios apresentaram centelhadores com sinais de descargas, conforme mostra a Figura 4. Notou-se também na inspeção interna dos pára-raios que alguns resistores de equalização estavam danificados.
