# Impactos da implantação e manutenção das emendas à compressão na confiabilidade de linhas aéreas de transmissão

**Resumo:** Nas empresas de transmissão de energia há ocorrência de não conformidades nas emendas em cabos de linhas aéreas, causando aumento da taxa de falhas. A inexistência de normas e procedimentos específicos permitem emendas mal prensadas, empenadas serem utilizadas em linhas de transmissão provocando aquecimento, perdas por efeito Joule, aumento da resistência elétrica e queda da tensão mecânica residual provocando rompimento do cabo e diminuição da vida útil do sistema. A descentralização do cabo na luva, bem como o aumento da temperatura de operação também contribuem para a ocorrência de falhas na emenda. A simulação de elementos finitos comprova a necessidade de observância da especificação do fabricante em relação ao uso adequado da matriz de compressão. A Aplicação da metodologia de Engenharia de análise de Falhas associada ao desenvolvimento de Metodologia Multicritério usando Delphi permitirá aos decisores oportunidade de otimizar investimentos com novos conhecimentos e melhor mitigação das falhas.

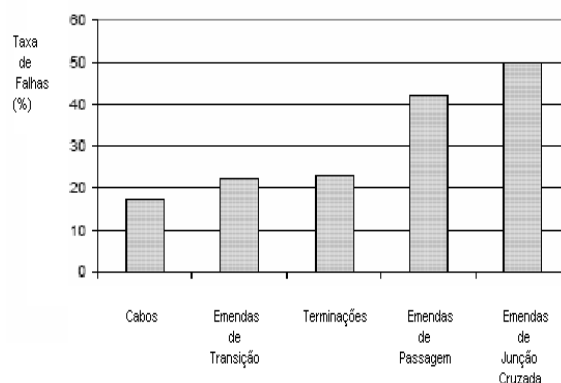
Figura 1 - Taxa de falhas em emendas e demais componente dos sistemas de L.T [Berjlin, Roefls]

Essas condições sistêmicas têm provocado eventos de falhas que, podem se estender em efeito cascata e levar o sistema a um colapso de grande proporção, ou "black out". As falhas geram custos e prejuízo à imagem das empresas que deixam de fornecer a energia para os consumidores de diversos segmentos: industriais, residenciais, hospitais, fornecimento de água, entre outros. Segundo estudos da referência [4], as taxas de falhas em emendas e demais integrantes do sistema de transmissão estão mostrados na Figura 1.

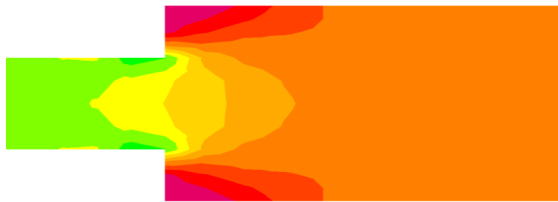
Fig.3 – Detalhe da Tensão na Região extrema esquerda da Luva de Aço

Com essa simulação observou-se concentração de tensão na região de transição do cabo com a luva e nas extremidades dos cabos de aço se encontrando. As figuras mostram diagramas de tensão máxima atuante na conexão e detalhes das regiões com concentração de tensão. A cor vermelha indica tensão próxima de zero e a azul indica a tensão máxima obtida. A transição vai das cores quentes (do vermelho) para as frias (até o azul).

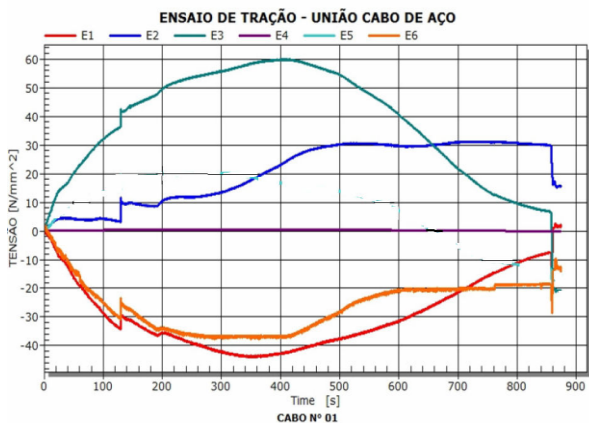
As Figuras 7 e 8 mostram a deformação desigual na luva de alumínio. A partir de 400 segundos de ensaio a tensão começa a reduzir, pois a luva de alumínio começa a escorregar do cabo.

Figura 7 - Ensaio de tração extensômetros E1, E2, E3, E4, E5, E6, as curvas acima do zero de tração indicam um puxamento, enquanto as abaixo indicam compressão.

Essa carga desigual sobre a luva provoca em sua tensão de pico a formação de fissuras que se intensifica com o aumento da deformação da emenda. Na face oposta a da fissura pode ocorrer a deformação de compressão devido ao excesso de carga nessa região.

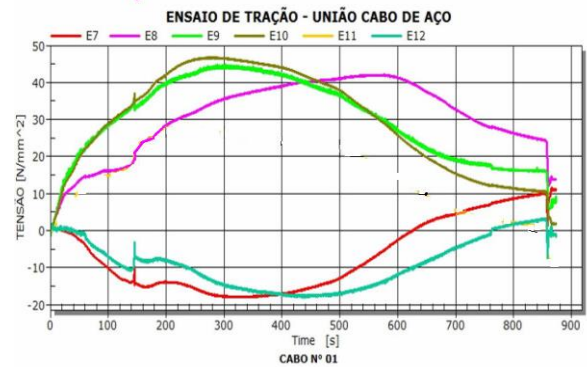
Figura 8 - Ensaio de tração extensômetros E7, E8, E9, E10, E11, E12, as curvas acima do zero de tração indicam um puxamento, enquanto as abaixo indicam compressão.

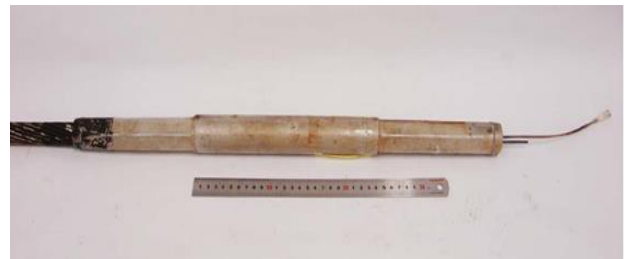
Nota-se na Figura 9 que visualmente não há nenhuma característica de não conformidade, a não ser a poeira acumulada na conexão e no cabo, que pode aumentar o efeito corona e consequente ruptura.

Figura 9 Cabo rompido em campo (emenda à compressão)

A elevação demasiada da temperatura devido a sobrecarga onde ocorreu a ruptura e, principalmente, devido a descentralização do cabo dentro da luva de alumínio, não permitindo a regra de contato elétrico superior a cinco vezes o diâmetro do cabo, e a ruptura por falta de dissipação.

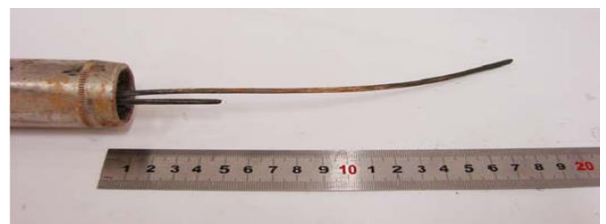
Figura 10 Detalhe da emenda e fios no lado que ocorreu a ruptura

Na Figura 10, pode-se observar tentos de aço rompidos até longe da interface cabo emenda (boca da emenda) indicando a alta temperatura estendendo-se até a vinte centímetros da transição cabo emenda.

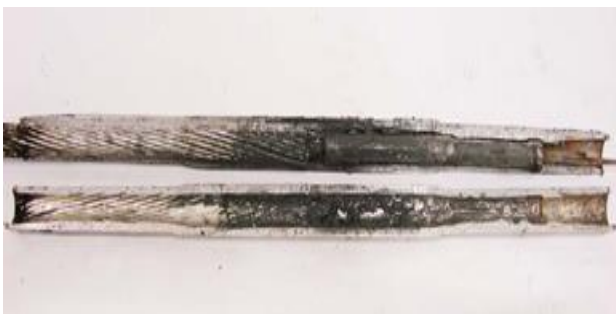
Figura 12 Corte da luva de alumínio para visualização e análise da qualidade

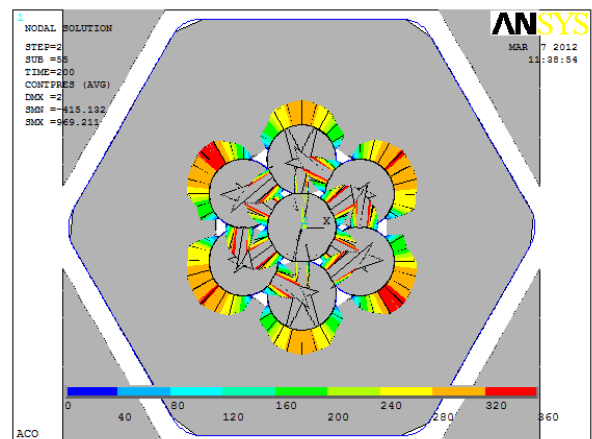
A compressão com a matriz correta apresentou, como esperado, uma deformação plástica bem acentuada na emenda, com tensões residuais atingindo picos de

360MPa. A Figura 18 mostra a pressão nos contatos entre o cabo e a luva de aço.

Figura 18 – Pressão nos contatos entre o cabo e a luva de aço (escala em MPa).

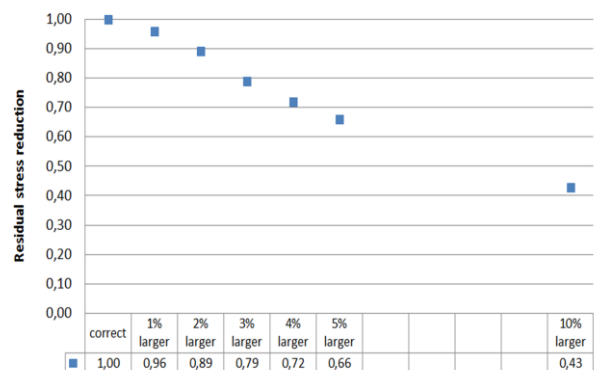
As simulações com as matrizes de tamanhos maiores do que a matriz correta mostram ser viável a prensagem dos cabos. Entretanto, observa-se uma redução significativa da tensão residual do contato cabo luva quanto maior for a matriz de compressão. O gráfico da Figura 19 mostra essa redução.

Figura 19 – Redução da pressão de contato entre o cabo e a luva de aço para vários tamanhos de matriz de compressão.

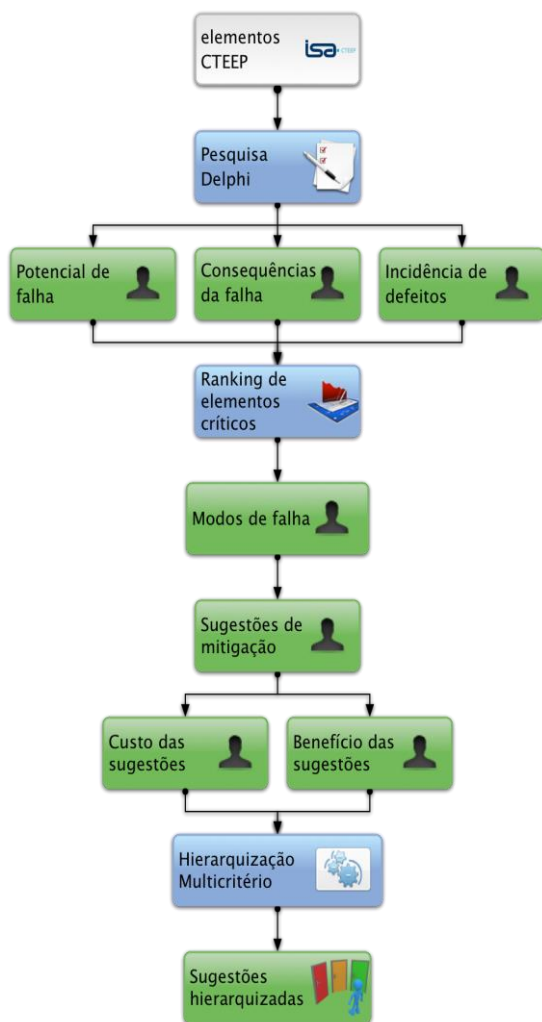
Paralelamente a aplicação da metodologia de Engenharia de Análise de Falhas descrita anteriormente, também foi desenvolvida uma pesquisa Delphi com FMECA e Metodologia Multicritério para otimização de ações de planejamento de manutenção e investimentos na rede de transmissão. A lista de sugestões de mitigação de falhas nos processos de transmissão de energia elétrica da concessionária foi construída com interações com colaboradores da empresa, sendo em forma de lista hierarquizada das sugestões de melhorias que minimizariam as falhas nos elementos e teriam um menor custo de implantação. O diagrama de aplicação do método é apresentado na Figura 24.

Figura 24 – Diagrama de aplicação do método.
